FAKULTNÍ NEMOCNICE OLOMOUC
ZDRAVOTNÍKŮ 248/7
779 00 OLOMOUC
ODD. SPRÁVY BUDOV

VĚC : VYBOURÁNÍ PŘÍČKY VE 3. NP OBJEKTU ZUBNÍ KLINIKY PALACKÉHO UL.

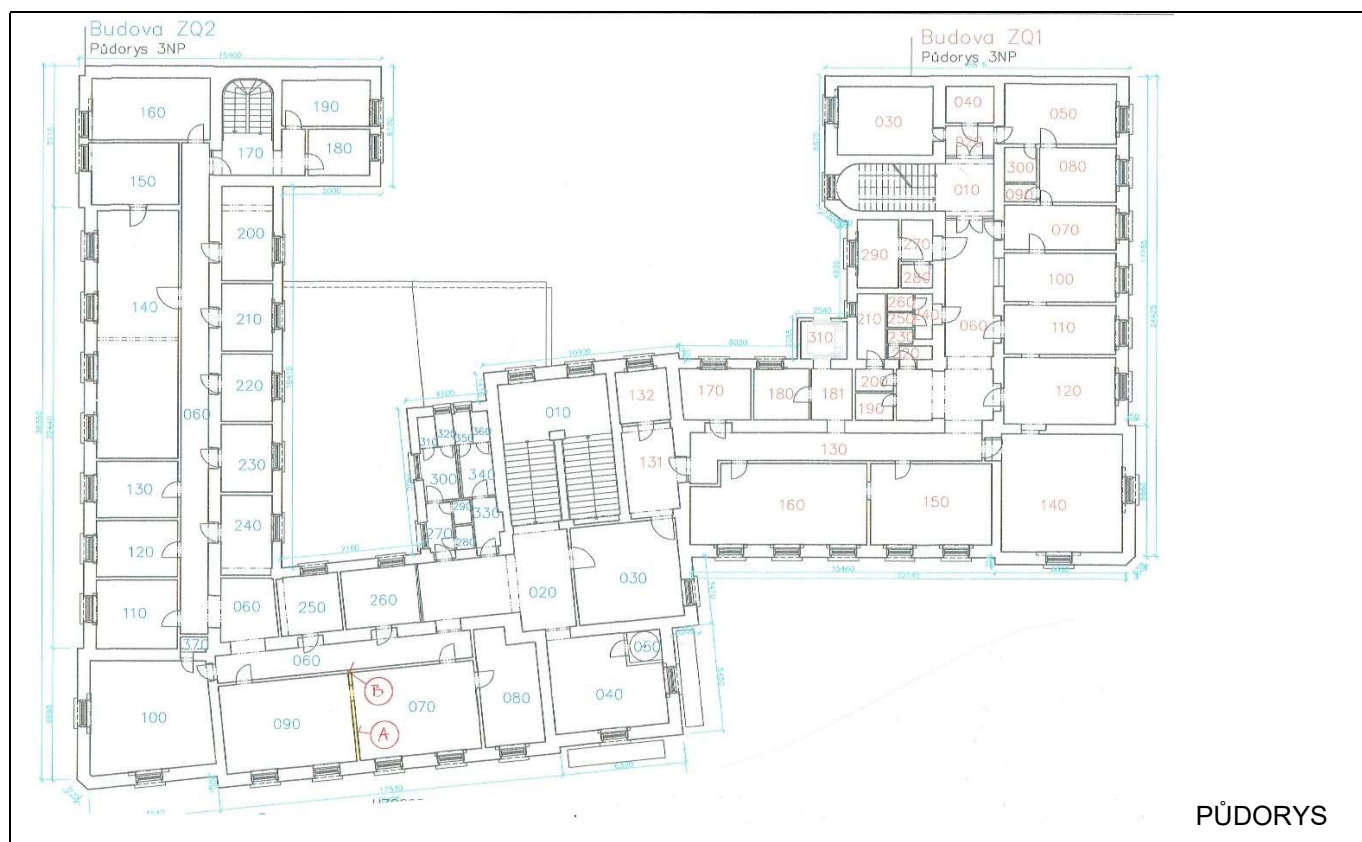
Záměrem investora je vybourat nenosnou dělicí příčku ve 3. NP mezi místnostmi 070 a 090 – viz půdorys (pol. A). Jedná se o 100 mm tlustou příčku mezi dvěma učebnami. Práce budou probíhat podle následujícího postupu :

- 1) Před bouracími pracemi doporučuji odbourat kousek příčky pod stropem a ověřit uložení stropních trámů nad příčkou. I když se jedná o příčku nenosnou, v mnoha případech došlo k dosednutí stropní konstrukce na nenosné příčky, které se pro stropy takto staly podporou. Teprve poté bude příčka ručně rozebírána bez použití těžkých bouracích mechanismů. Od obvodové stěny a od chodbové příčky bude odřezána strojně – ne odsekáváním cihel.

- 3) Je potřeba počítat s doplněním podlahy v místě bourané příčky – srovnávací mazanina, event. přechodová podlahová lišta. V místě odstraněné příčky budou opraveny omítky a malba.
